床補修作業について (2002年4月21日)

場所 家山駅構内

目的 各客車床補修作業方法の調査

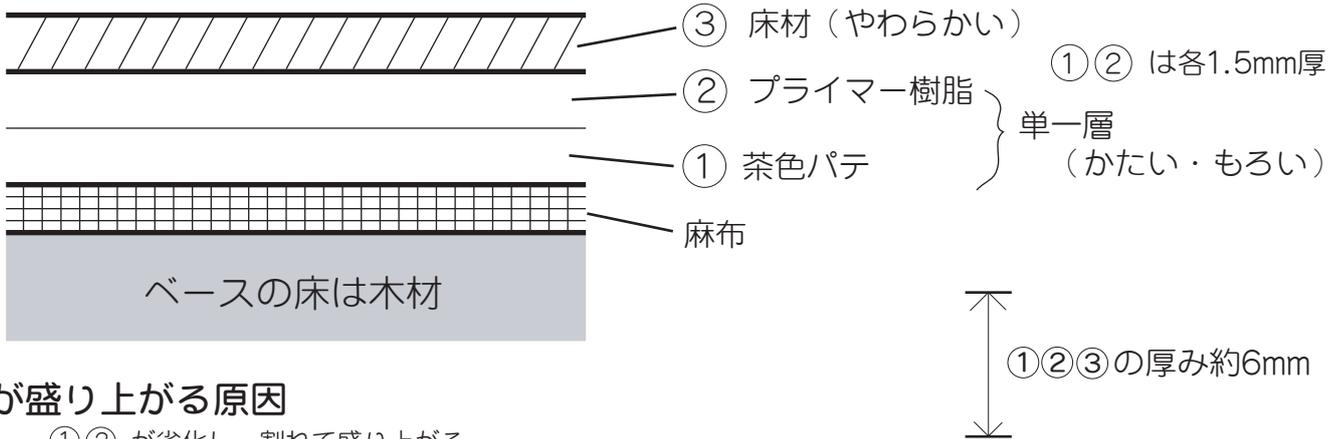
床の層構成

床が盛り上がる原因

①②が劣化し、割れて盛り上がる

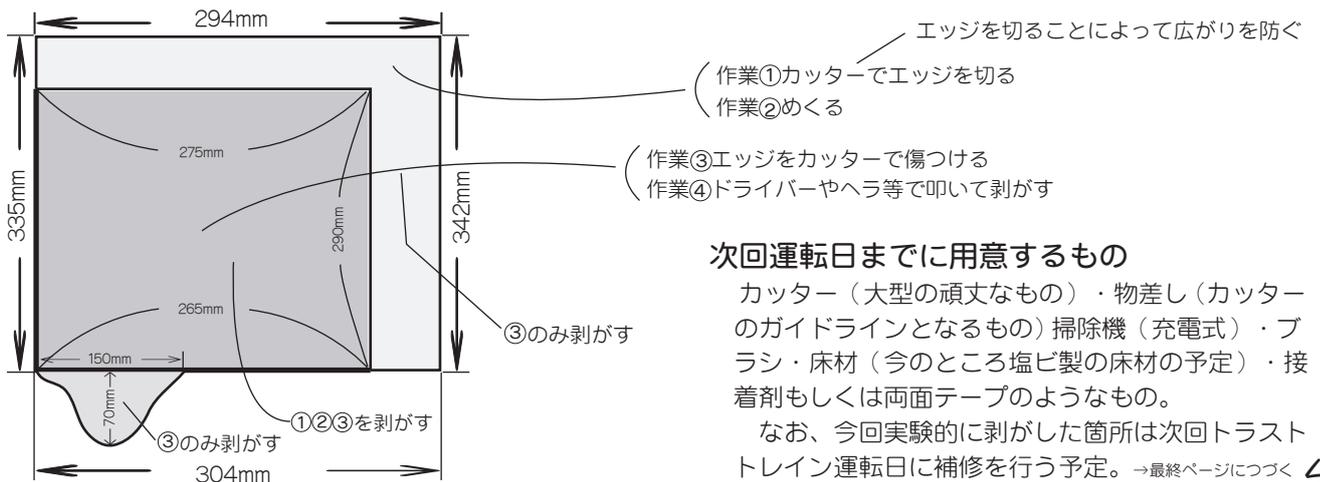
方法Aで作業を行った

なお、今回実験的に剥がした箇所は次回トラストトレイン運転日に補修を行う予定。→最終ページにつづく 4
