# とらすととれいん

No.98 1999

# SLのボイラーチューブとは

日本ナショナルトラスト鉄道サークル 会報 とらすととれいん 第98号 1999年8月号

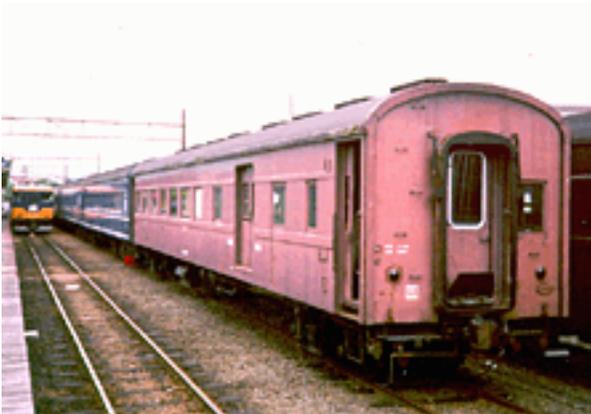
だいぶ色あせたオハニ

オハ二の痛みは激しく、募金を待っての本格的な修理の前に、窓枠と雨とい等の修理を8月の運転日までに行なう予定としています。また、オハ二は今回の応急的な処置では十分な補修ができませんでしたので、9月の運転日にオハ二の補修作業を行なう計画を考えております。詳細は決まりましたらご連絡申し上げますので参加をよろしくお願いいたします。

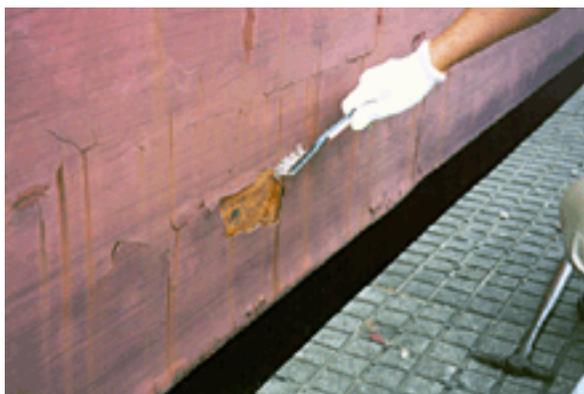
オハニ補修1  
浮いた塗装を剥がし、錆びを落とします

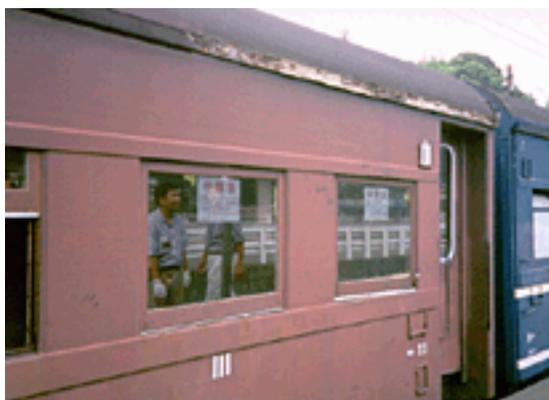
オハニの窓枠の痛みが激しい15ヶ所には、これまでよりわかりやすく「故障中」の表示をしました。窓が開けられないので、その座席のお客さんには別の席に案内をして、気持ち良く旅をしていただけるようにと配慮しました。

「故障中」と表示された窓枠と新たに崩壊した雨どい（オハニ）

オハニ36は、腐食の進んでいた窓枠、雨樋を、繰り上げて修理することになり、今月28日の運転日までには、修理も完了するとのことです。

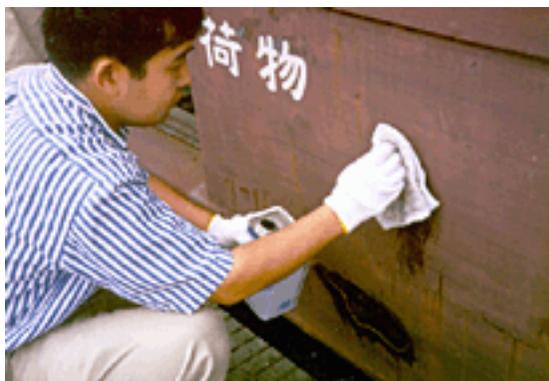
オハニ補修2  
錆びを落とした後、シンナーを塗ります

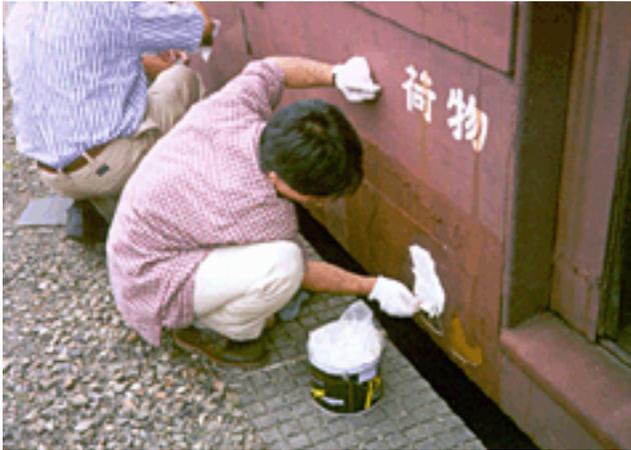
オハ二補修3  
パテ埋めはすばやく伸ばすのがコツです

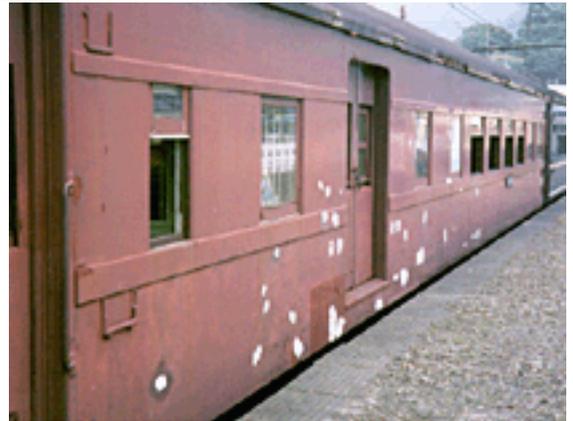
オハ二補修4  
片面の応急処置完成

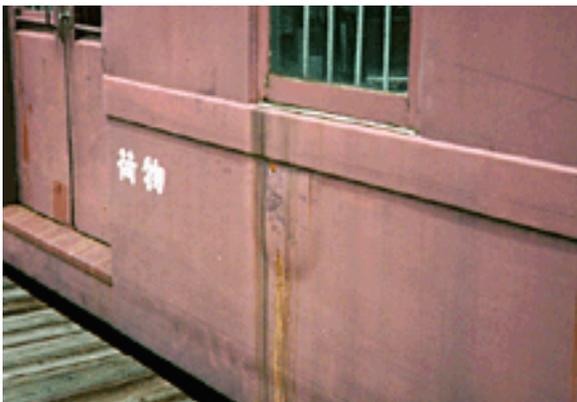
オハ二補修5  
水がたまって最大規模の塗装が浮いた部分

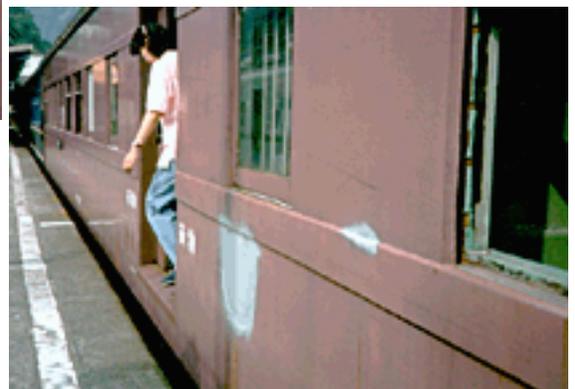
オハ二補修6  
錆びを落とした後、錆び止めを塗装

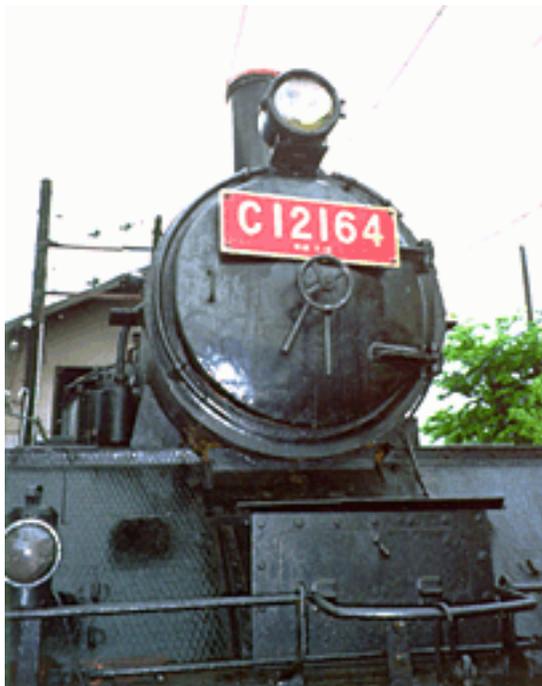
C12の正面の写真を見て下さい。煙室扉を開くと次の写真のように上が過熱管、下の多数の穴が小煙管、その下は吐出口とプロ

C12の正面、煙室扉

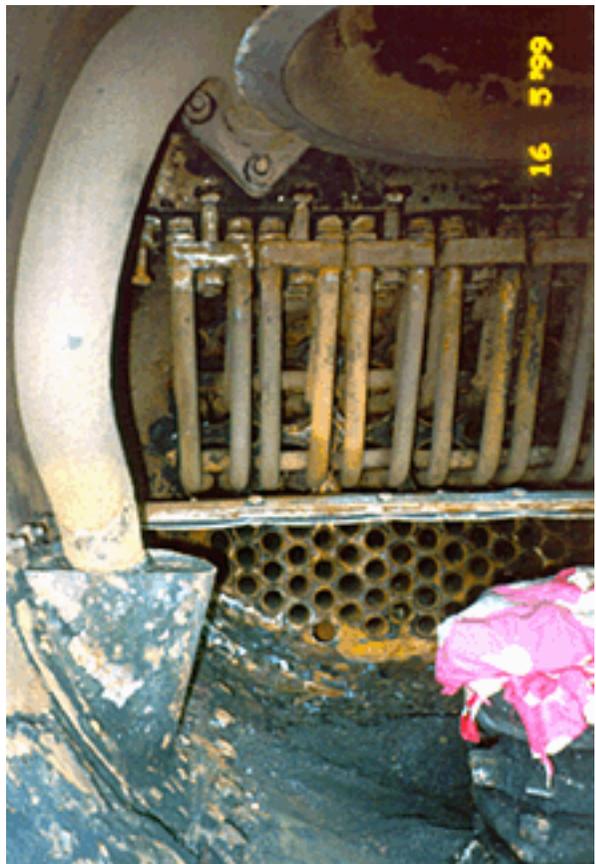
ワー、左に主蒸気管が見えます。

煙室扉を開けると、下に小煙管が見える

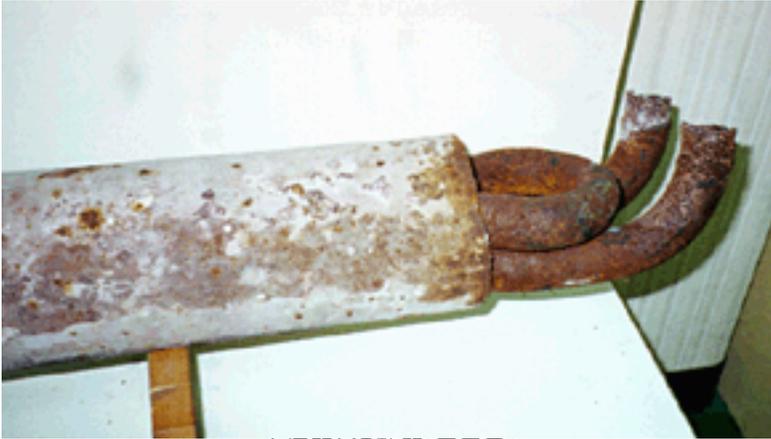
SLの心臓部はボイラーですが、その内臓がボイラチューブで、C12の場合上部には大煙管が16本、下半に小煙管が68本、計84本のチューブが入っていて、大煙管の中に過熱管が入っています。C11形になると大小100本以上のチューブが入っています。

大煙管と過熱管(展示品)

千頭のSL資料館には、廃品の煙管と過熱管が展示してあるので是非見て下さい。展示品は新品でなく、蒸気が漏る廃品であるところが珍しい。

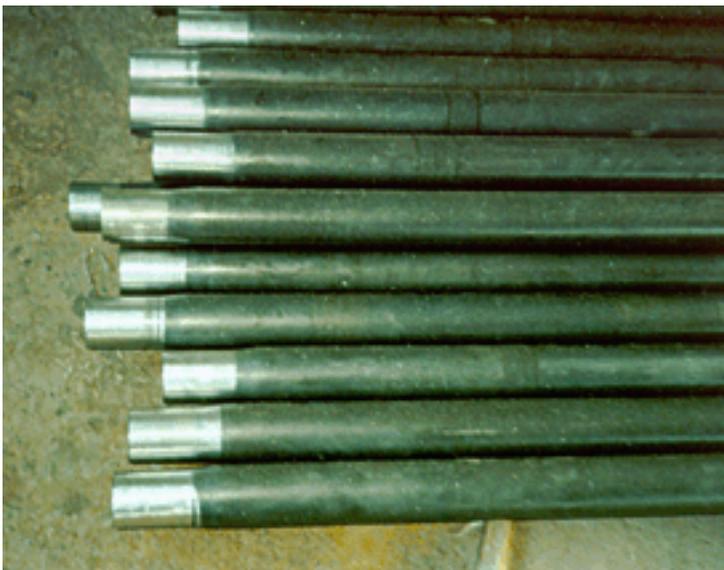
古いボイラの鏡板の穴はそれぞれ寸法が違うので、新管の両端はさらに加工して寸法を合わせたのちボイラへ取り付け。

小煙管の新品、管末を加工したところ

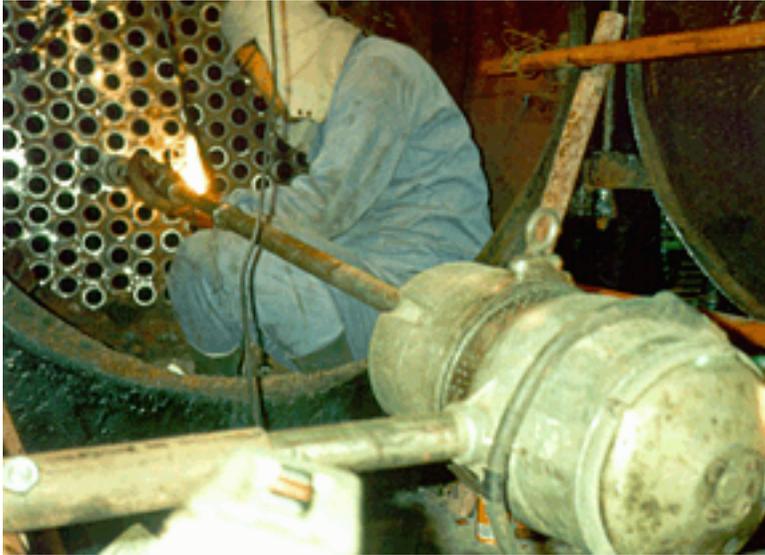
チューブの端はエキスパンダと

電動エキスパンダによる煙管工事(B6)

いう工具で拡管作業を行い、鏡板へ密着させる。

エキスパンダは今は電動式だが昔は手動で、その手動の工具が千頭のSL資料館にあるが、今では貴重品なので見て戴きたい。この仕事の出来る職人も、リベット職人とともに少なくなっている。大井川はステイの取り替えなど戦前のSL時代はすべて人力でやっていて、今もそれらの工具を保存展示している。

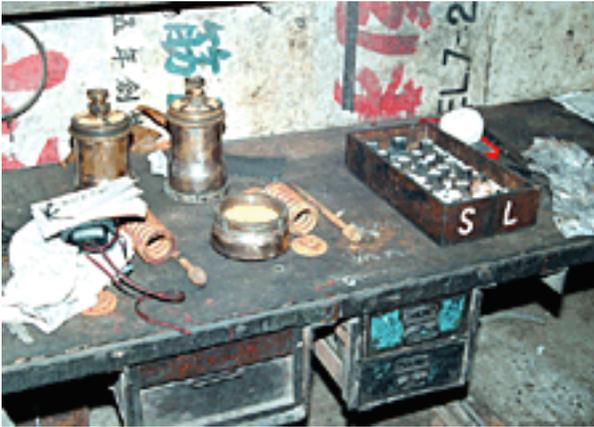
ボイラー検査待ちの安全弁(左)と洗栓・溶栓  
(右のSLと書かれた木箱の中)

ラーの水圧試験の準備をして、労働省の定めに従って水圧をかける。圧力は最高 $\times 1.3 + 3\text{kg/cm}^2$ をかけ、労働省のボイラー安全規則に従ってボイラーの検査を受ける。

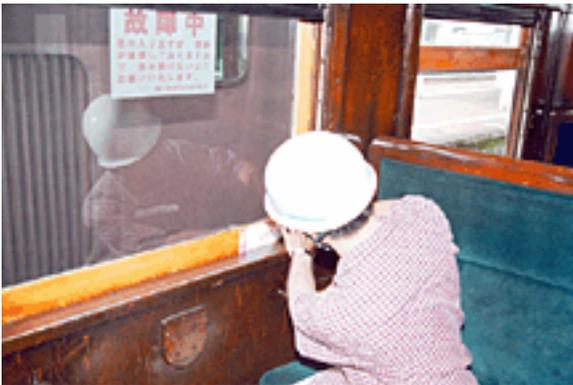
オハ二車内の破損窓には、故障中のシールを貼る

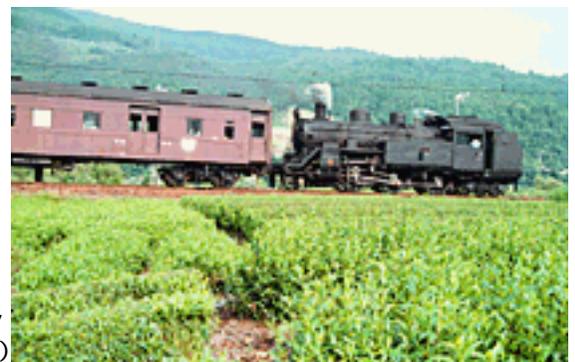
補修部のプライマー塗装が目立つ、上りラストトレイン  
(笹間渡～抜里)
